**Accidente del 19 de Octubre
de 1989 en C.N. Vandellos I**

INFORME PRELIMINAR

23 Noviembre 1989

**CONSEJO
SEGURIDAD
NUCLEAR**

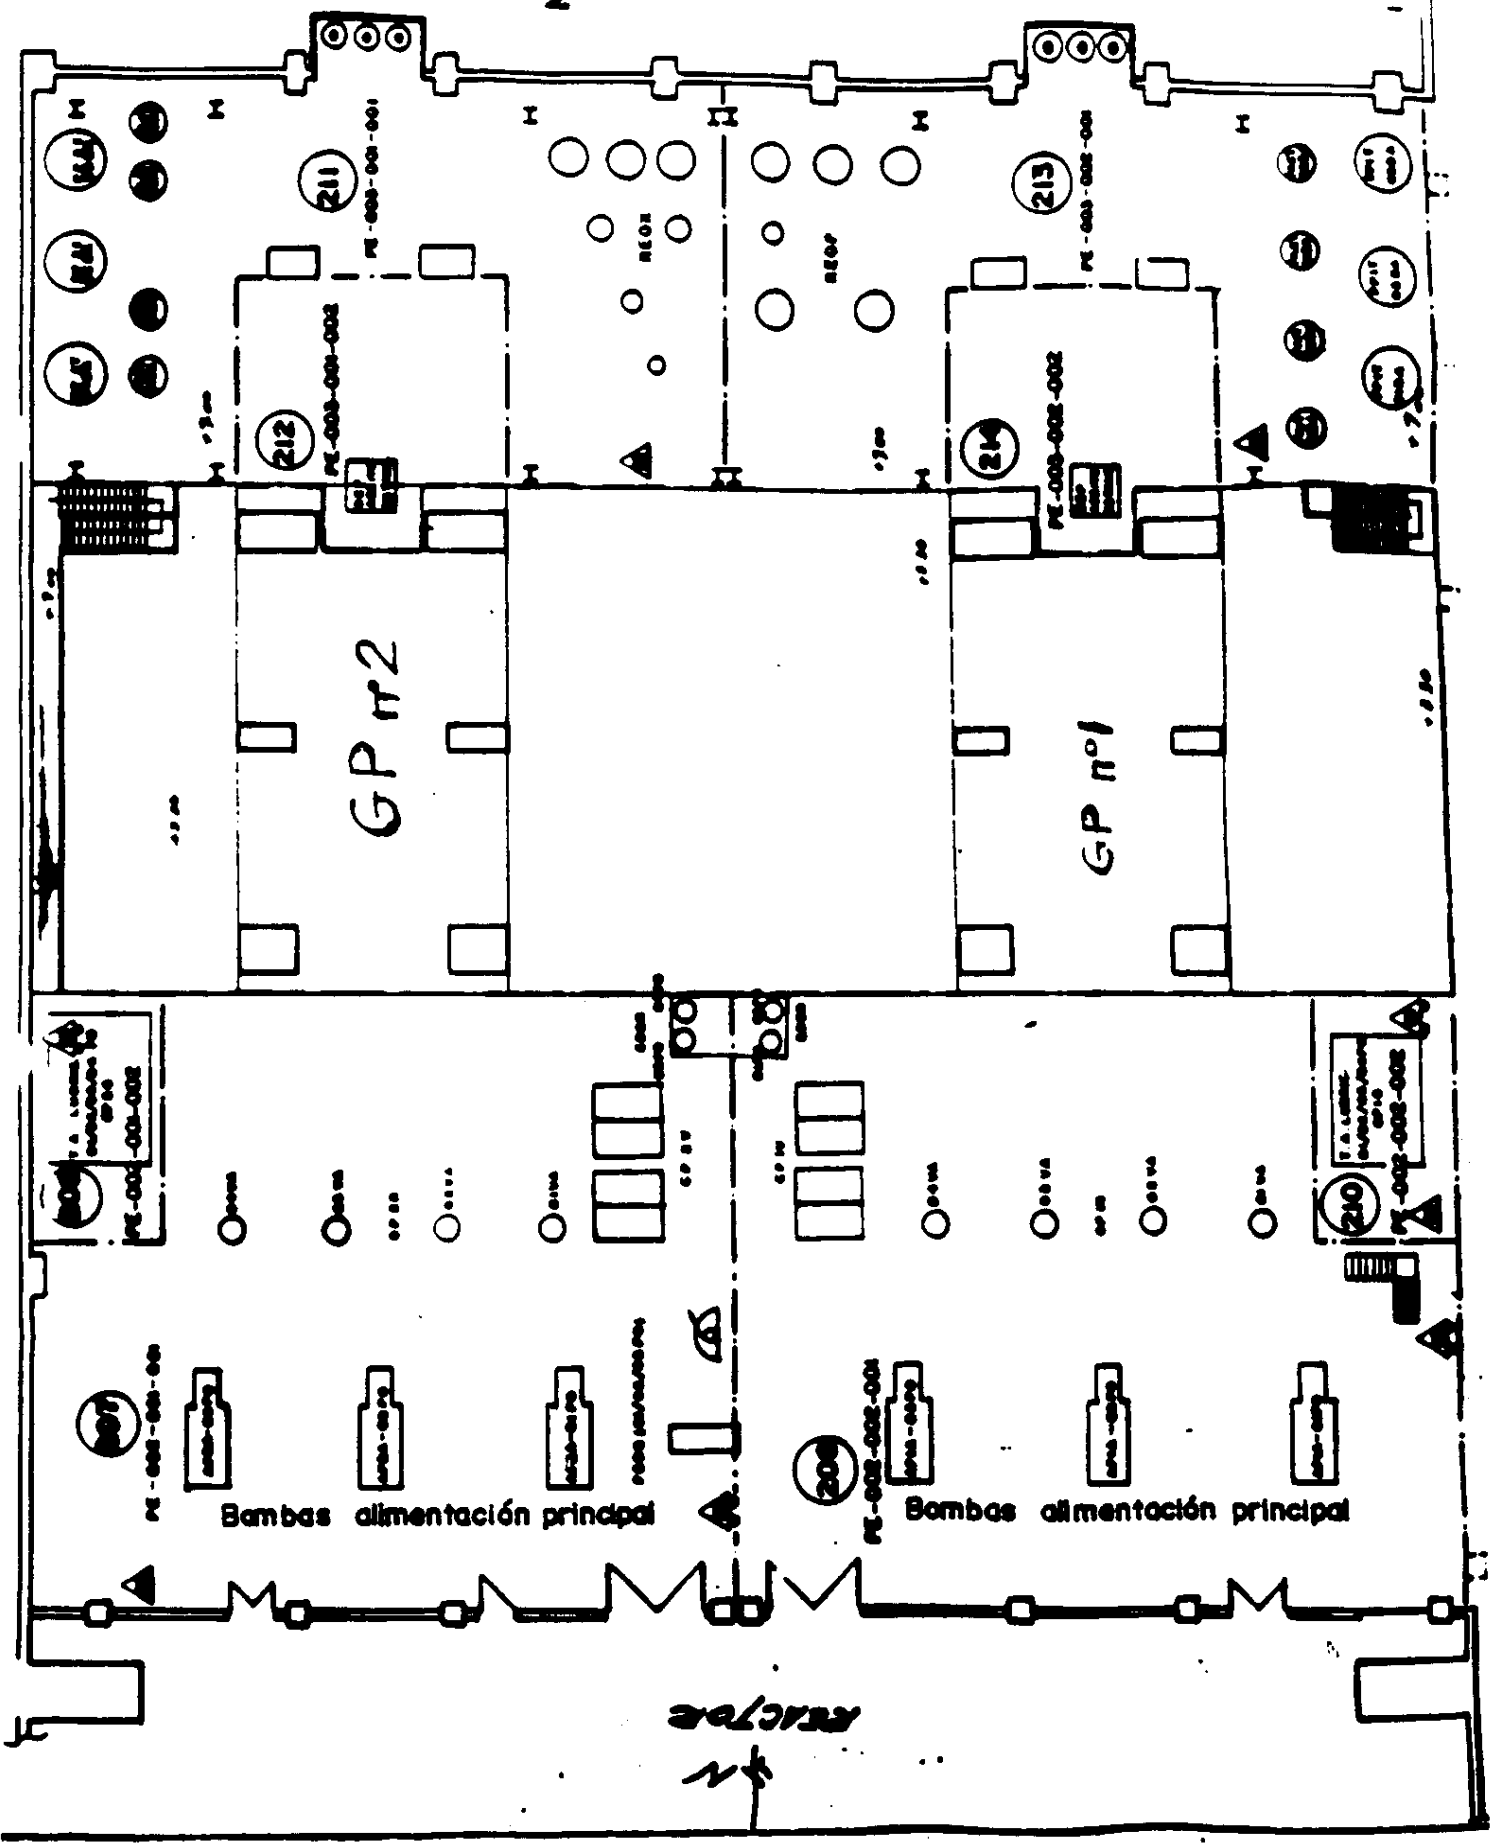
I.P.E.
Nivel 900

Debido a la rotura de estas juntas flexibles en el circuito del condensador GP2, se derramó agua de mar, que unido a la pérdida de regulación del nivel de agua en circuitos EDOR y al agua utilizada por los bomberos provocó la inundación de la cava del reactor a través de una de las puertas que ponen en comunicación la cava con el IPE, alcanzando en la cava un nivel aproximado de 0'80 a 1 m. y, en conjunto, ocupando un volumen de 4.000 m³ (Ver figura 2.4).

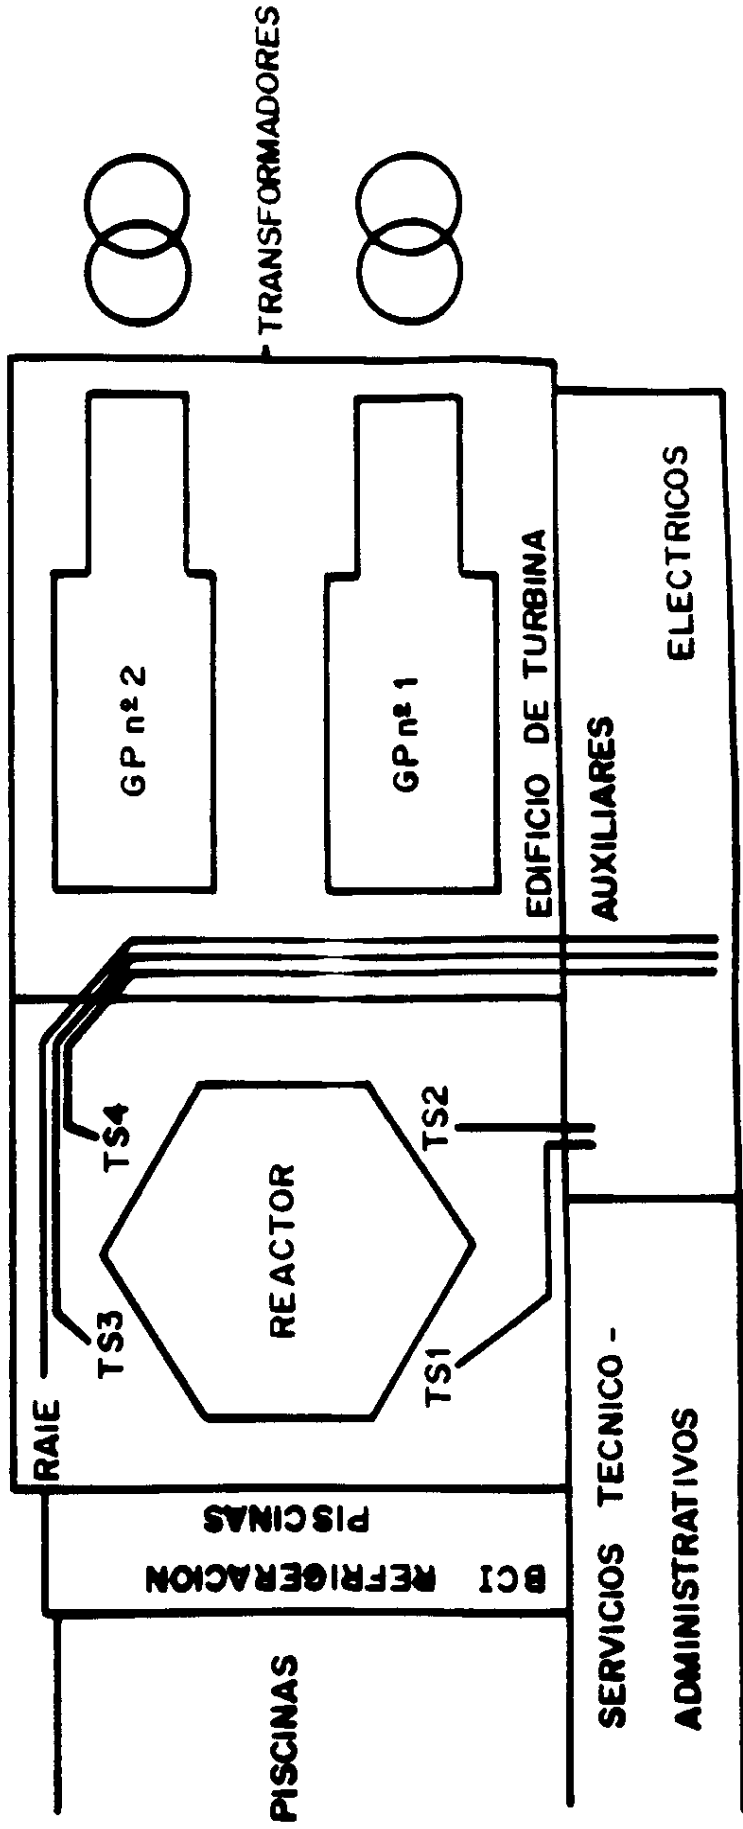
RUTADO DE LOS CABLES ELECTRICOS DE ALIMENTACION A LAS TURBOSOPLANTES
Y LAS BOMBAS DEL RAIE

El incendio originado en el grupo principal 2 afecta fundamentalmente a bandejas de cables y equipos dependientes de barras no vitales y barras vitales (DS3A y DS4A) así como al sistema de corriente continua de la central principal. Estos defectos son despejados por los disyuntores correspondientes, en los primeros minutos del incidente, perdiéndose alimentación eléctrica a equipos auxiliares de los turbosoplantes 3 y 4 que provocan el disparo de las mismas así como pérdida de tensión de 48 V a diversos sistemas.

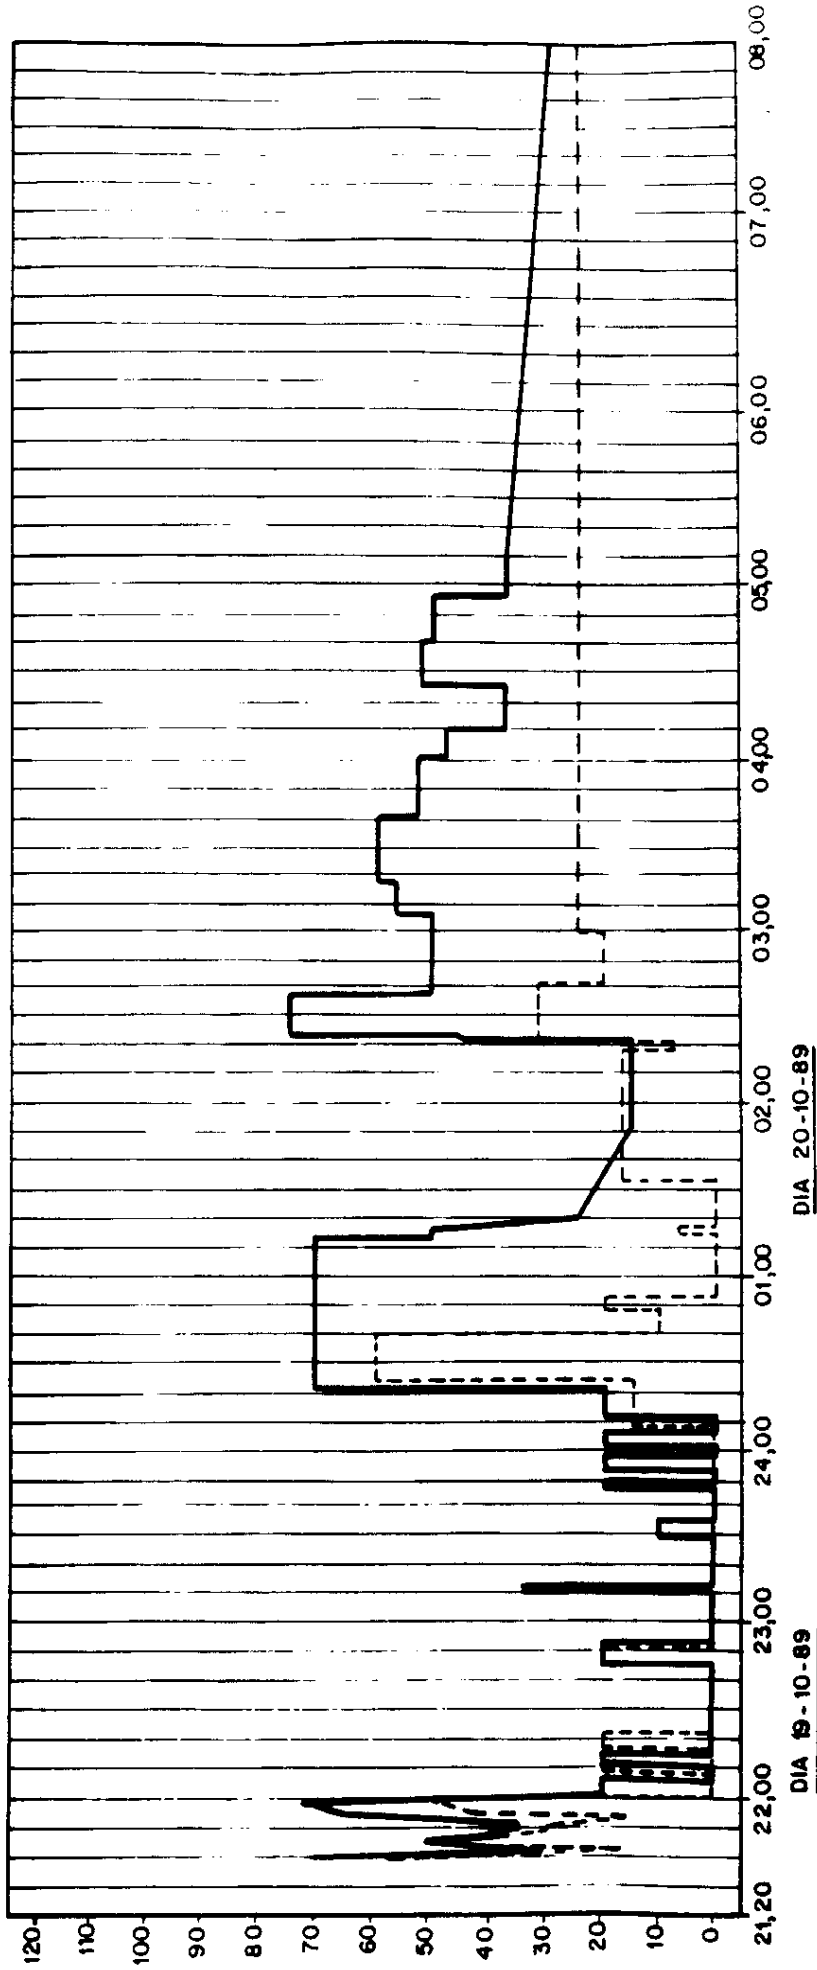
FIG. 3.1(BIS)

La alimentación a los cuartos 1 y 2 tuvo serias dificultades ya que la pérdida de aire comprimido (ver apartado 3.4) hizo que fallaran las válvulas PAiD (i=1,2) 01VA PAiD (i=1,2) 02VA y PAiX (i=1,2) 01VA de regulación de nivel de los condensadores y tanques de alimentación complementaria, disparando sucesivas veces las bombas de alimentación por falta de nivel.

CAUDALES DE ALIMENTACION A LOS CUARTOS DE CAMBIADOR N° 1 Y N° 2

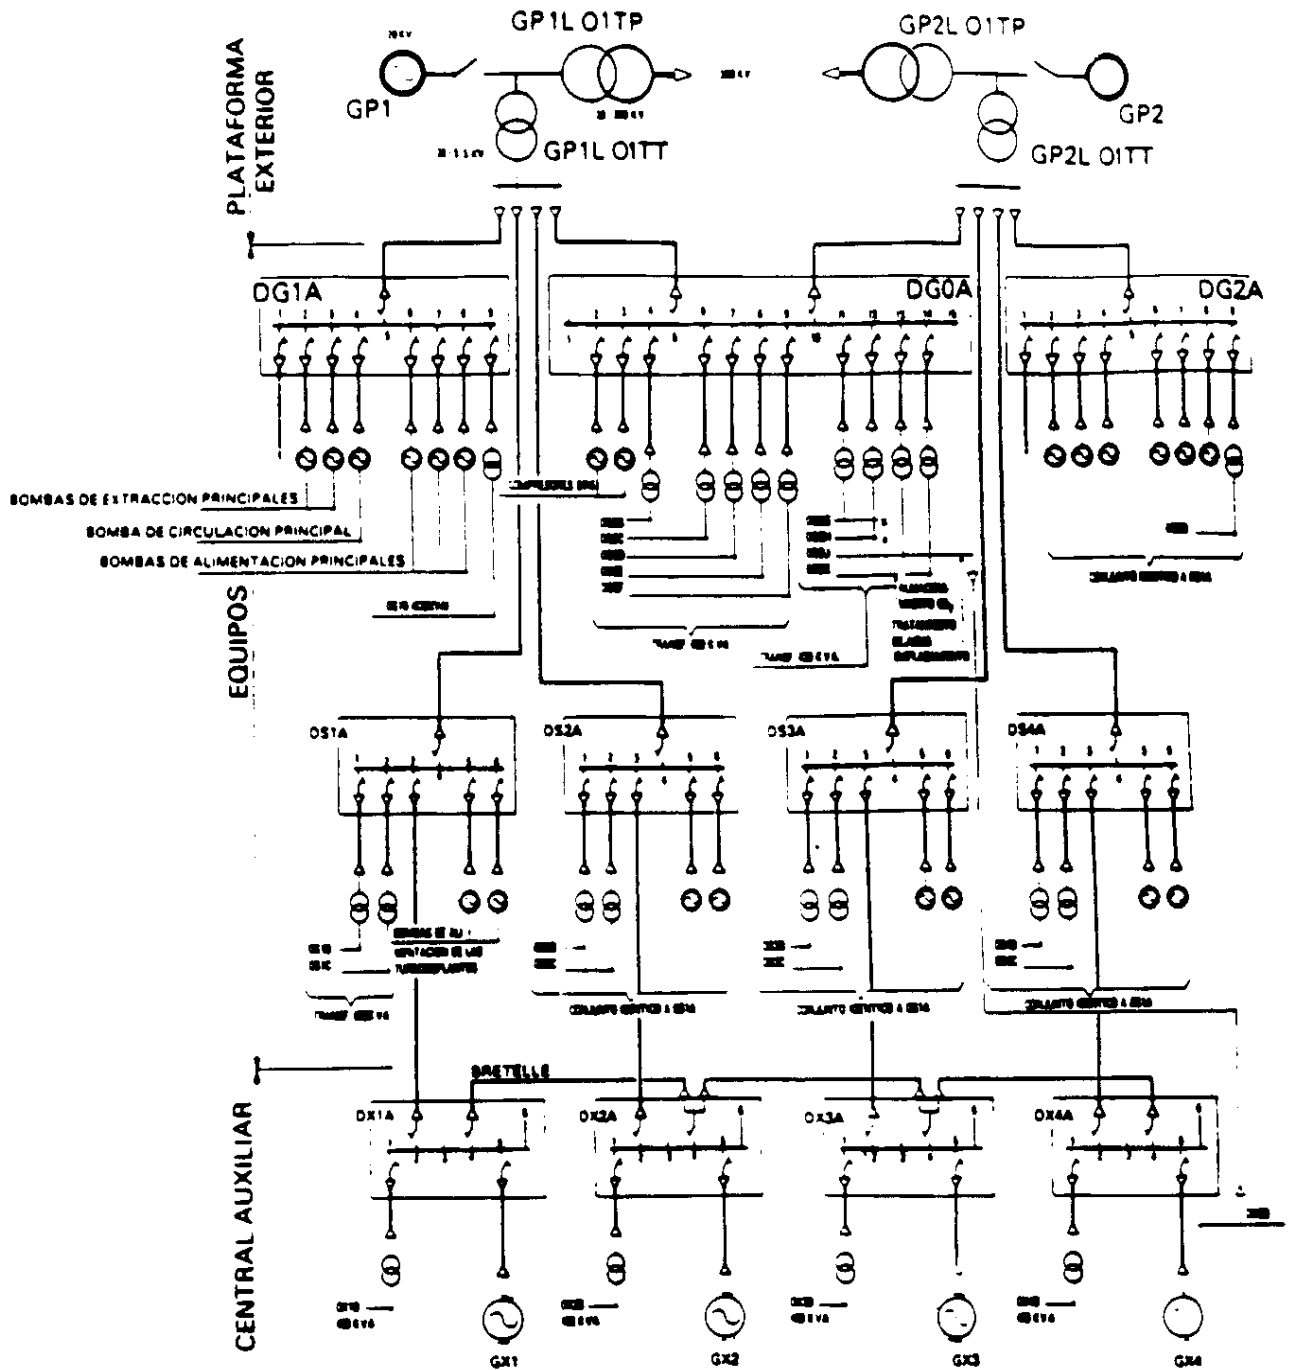
FIGURA 3.8

- . *Barra de 5.5 KV DGOA, donde se había producido un cortocircuito en el transformador de tensión.*
- . *Diversos centros de control de motores (380 V) extraídos (pertenecientes a equipos afectados por el incendio o inundación)*
