**Accidente del 19 de Octubre
de 1989 en C.N. Vandellos I**

INFORME PRELIMINAR

23 Noviembre 1989

**CONSEJO
SEGURIDAD
NUCLEAR**

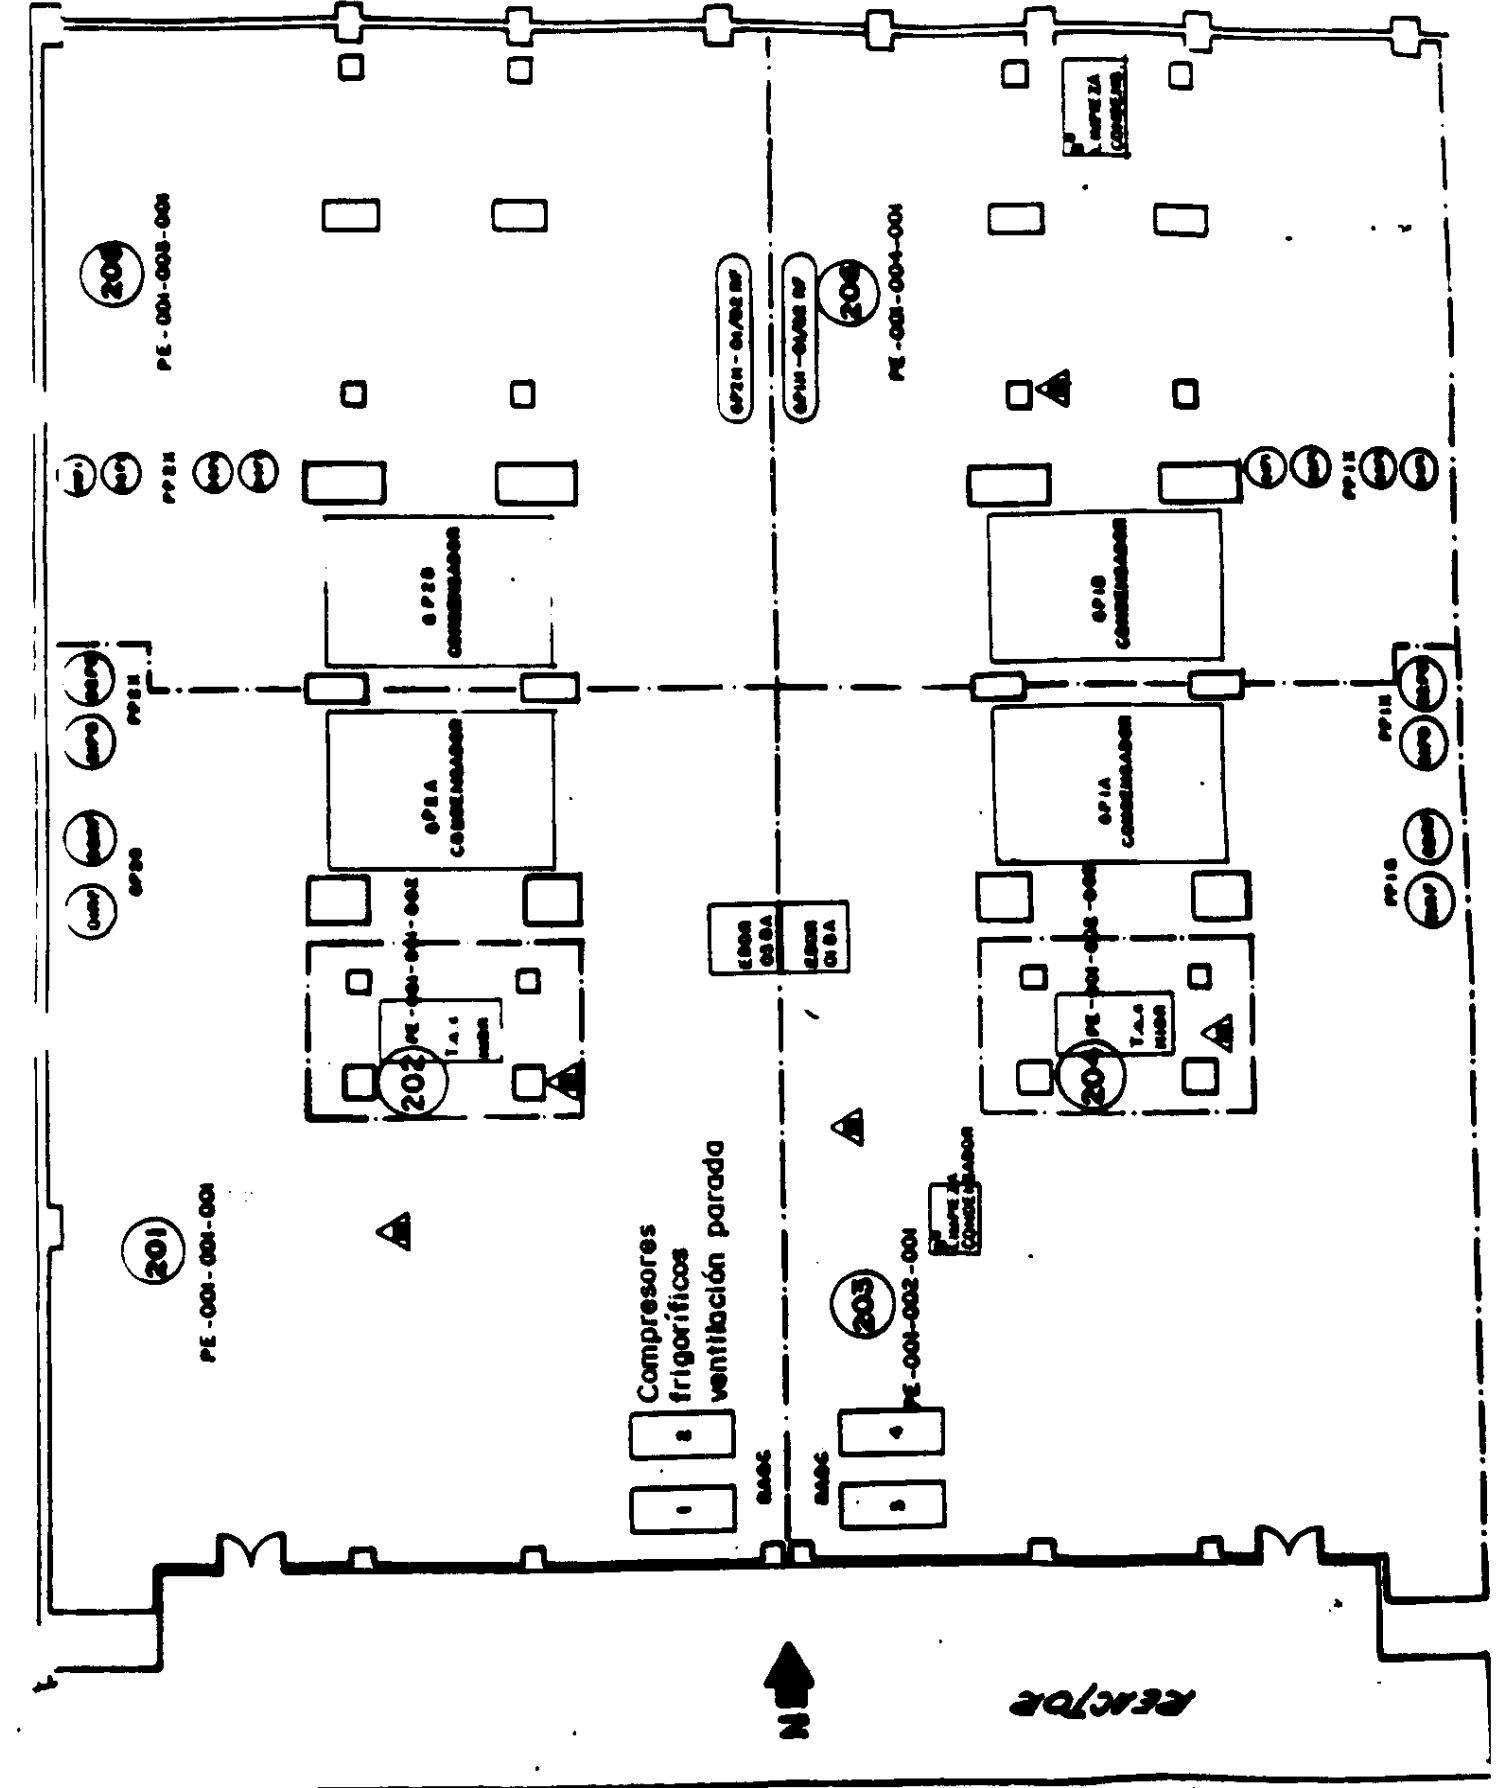
RUTADO DE LOS CABLES ELECTRICOS DE ALIMENTACION A LAS TURBOSOPLANTES
Y LAS BOMBAS DEL RAIE

Asimismo, el deterioro observado en las juntas flexibles del circuito de agua de circulación del condensador del grupo turboalternador principal nº 2, pudo ser debido al fuego, si bien es posible que el daño fuese provocado por la vibración del turbogruppo. El incendio fue por tanto la primera causa que provocó la pérdida de equipos necesarios para la refrigeración del reactor y a su vez el origen de la inundación, segunda causa de la pérdida de componentes necesarios para refrigerar el núcleo.
